EXCAVACIONES ARQUEOLÓGICAS EN ASTURIAS 2013-2016

ÚLTIMAS INTERVENCIONES EN EL CASTRO DE PENDIA: LA CONSTRUCCIÓN 13 Y LA CALLE R-VII

Fernando Rodríguez del Cueto y Ángel Villa Valdés

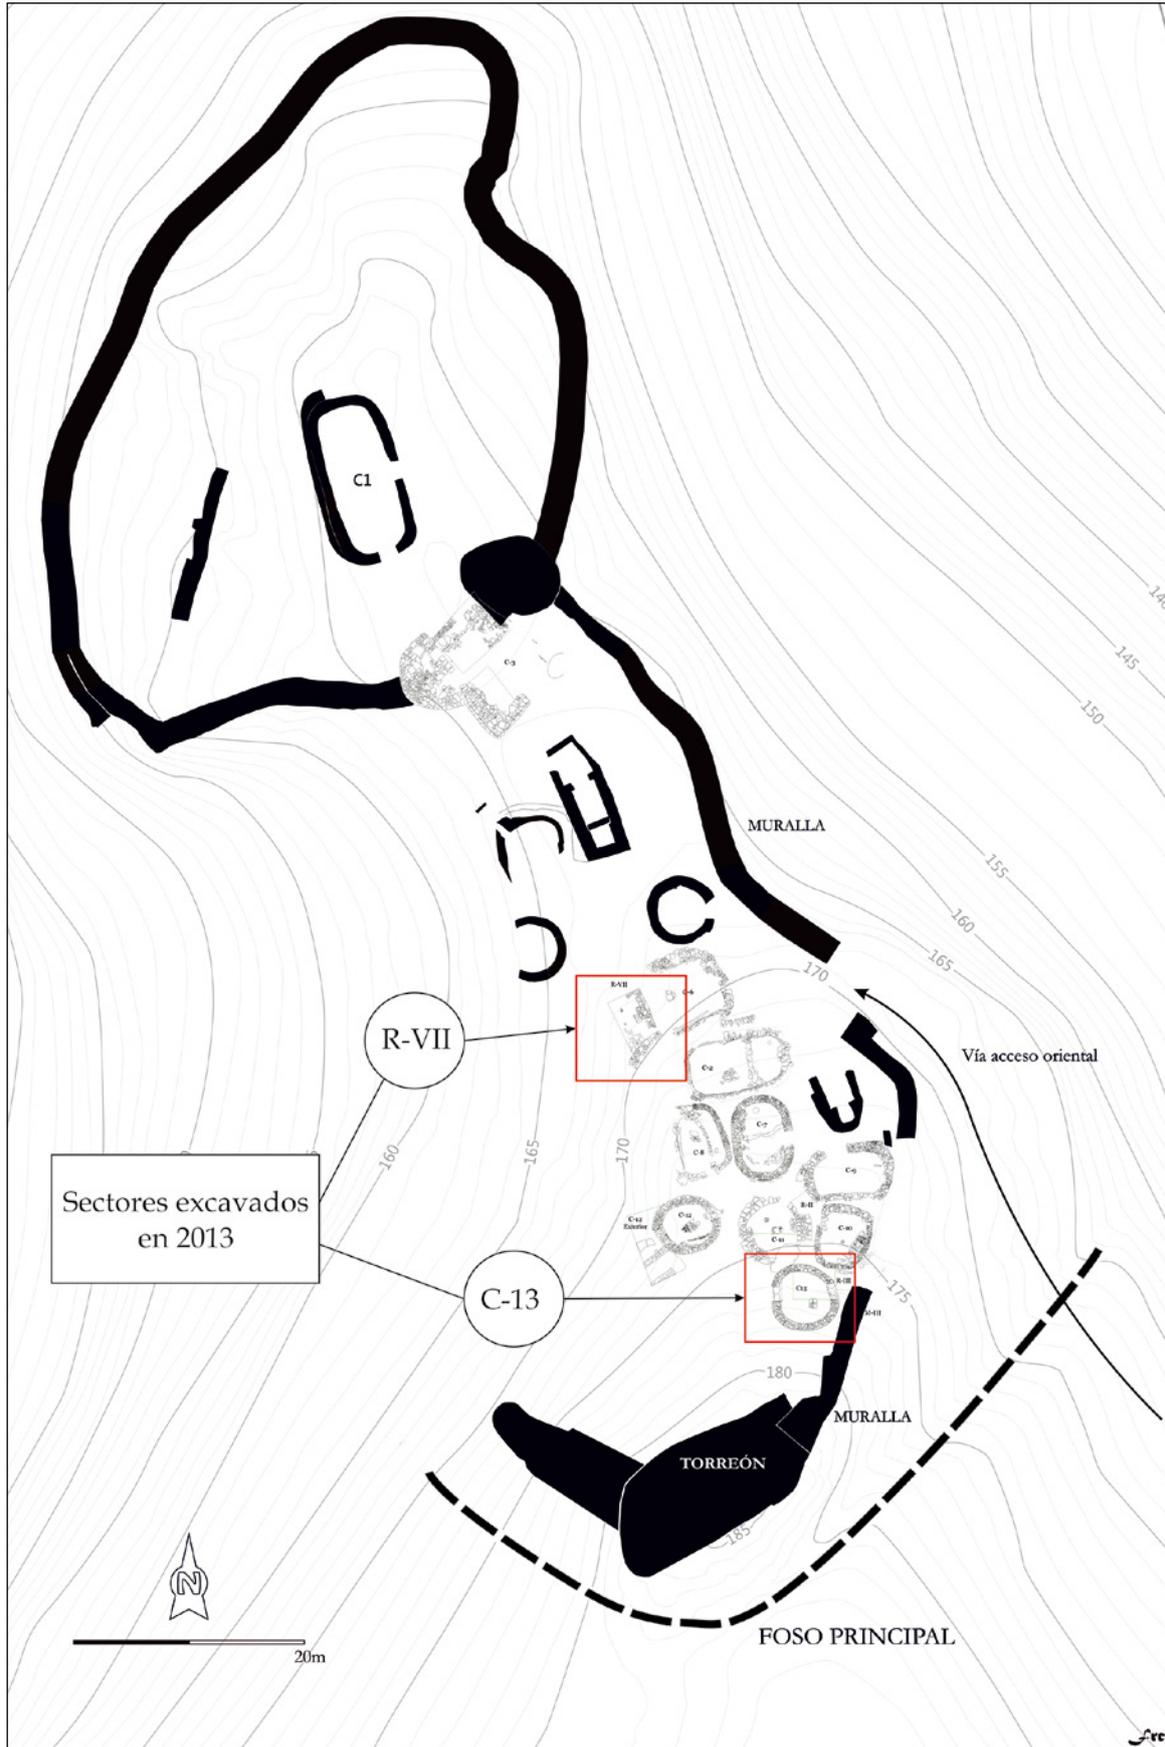
FIGURA 1: Localización de los dos puntos intervenidos en la campaña de 2013.

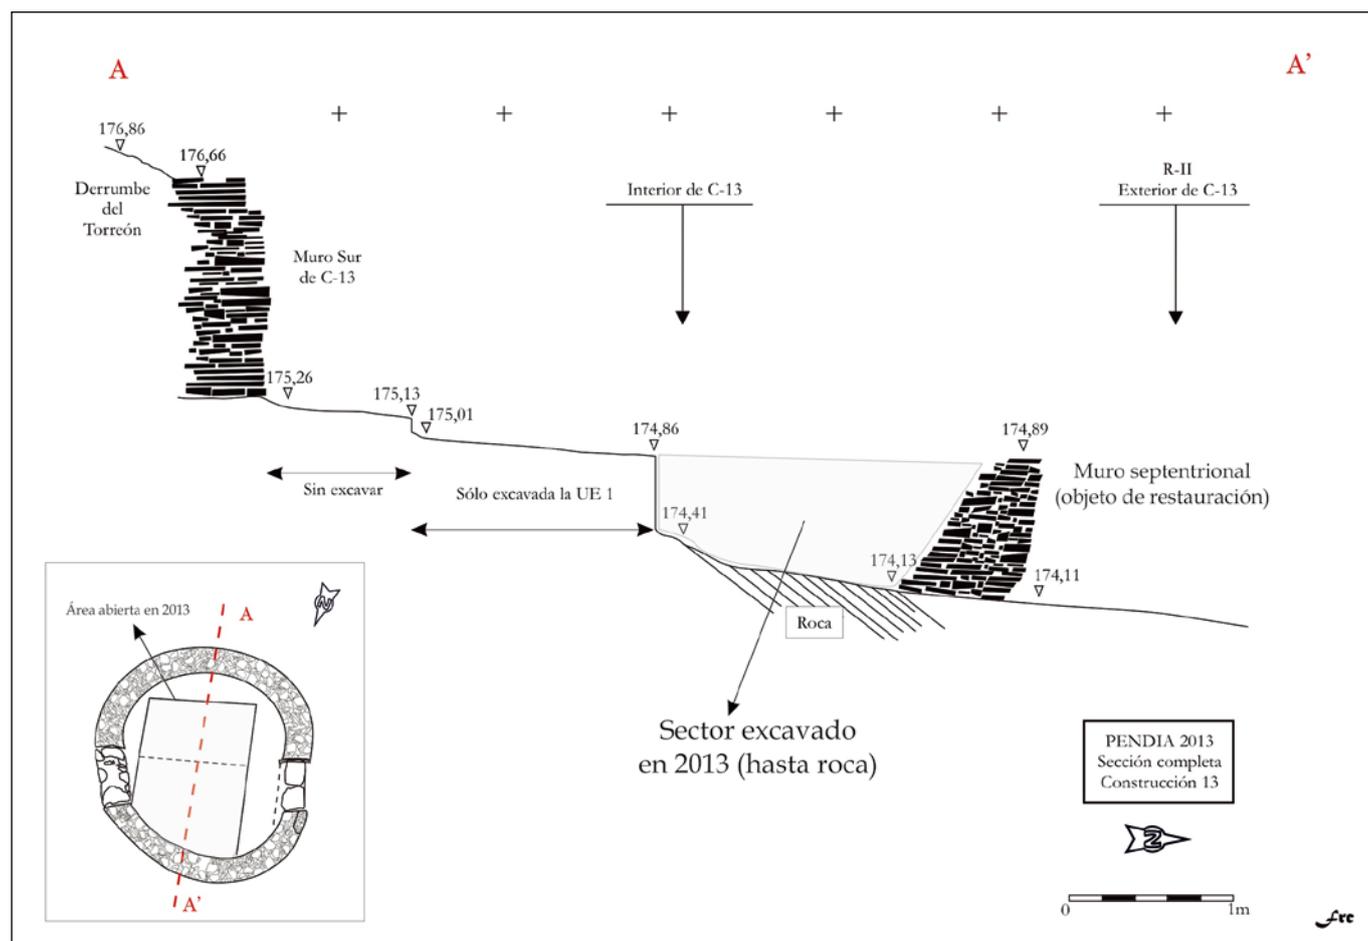
FIGURA 2: Perfil completo de la construcción 13 con las zonas excavadas y objeto de restauración.

El análisis previo de la construcción dejaba ver ya un notable contraste entre la cota de la calle R-II (Figura 2), al exterior del muro septentrional de C-13, y la zona interior de habitación en este edificio, diferencia de altura que se resolvió con el ya mencionado sistema de terrazas que fue utilizado con suma frecuencia en el quehacer constructivo del castro. Las construcciones C-9, C-10, C-2 o C-6 utilizaron patrones semejantes basados en la creación de un

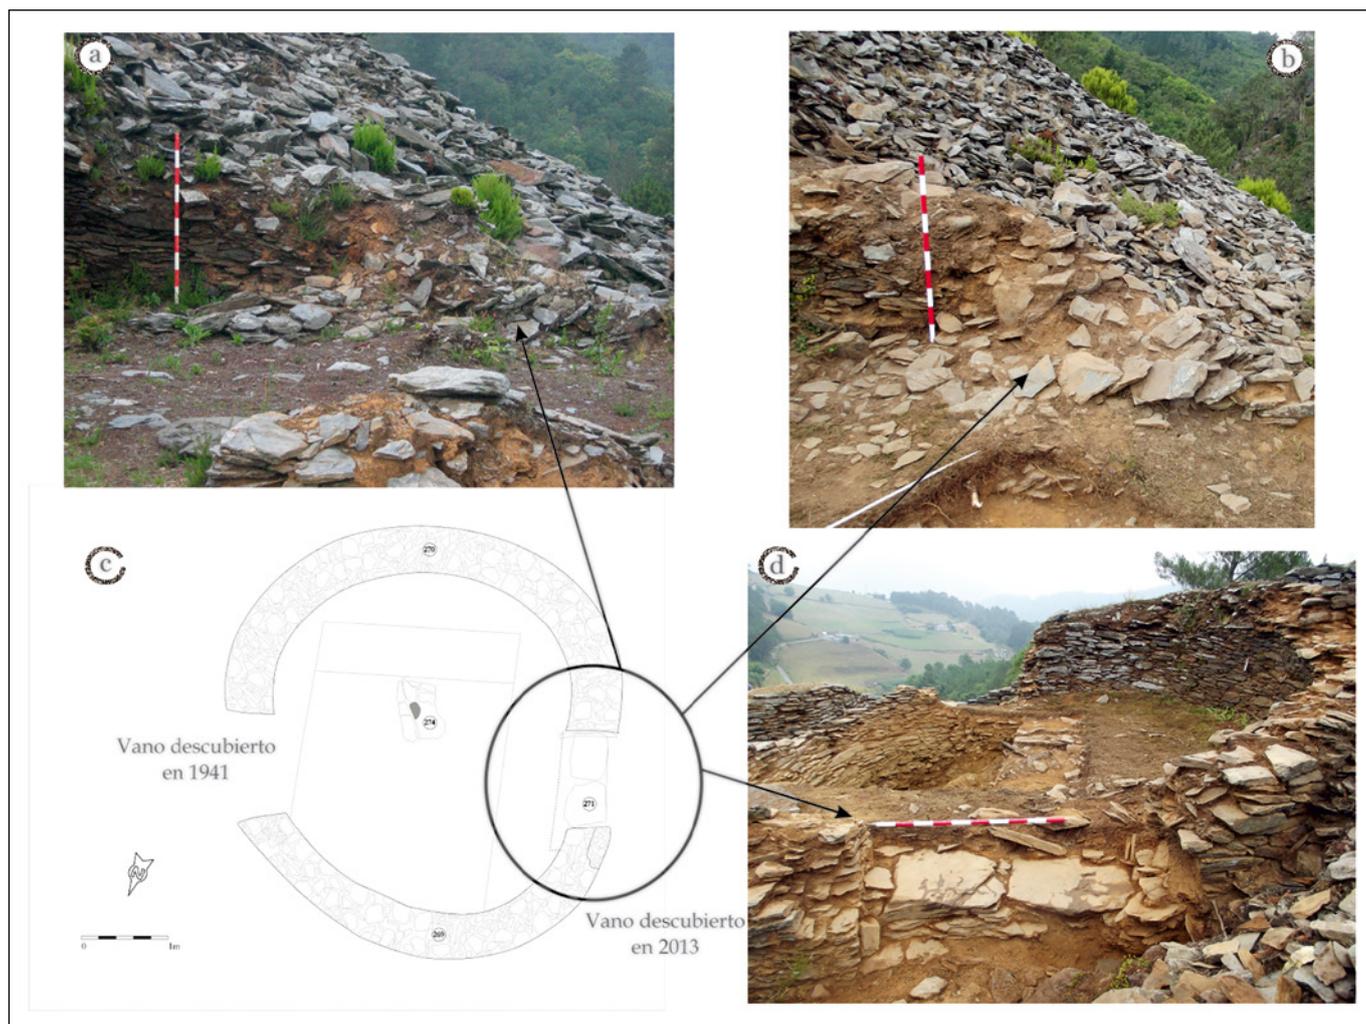
FIGURA 3: a) Estado previo en 2006; b) Excavación en 2013; c) Posición de los dos vanos localizados en C-13; d) Estado final.

Otro de los sectores intervenidos durante nuestra excavación fue el muro oeste de C-13, donde había un pequeño cúmulo de piedras y tierra que no permitía una lectura clara de la planta de la construcción (Figura 3). Habría que aclarar que en este punto únicamente pudimos limpiar y definir la parte superior del muro; aquella que resultaba esencial de cara a los procesos de restauración que teníamos en marcha. Por ese motivo resultó imposible excavar para conocer la secuencia estratigráfica. De todos modos, una vez limpiado el espacio, sí se pudo apreciar que los pequeños montones de piedras eran en realidad relictos del muro que habían ido precipitándose hasta el

interior de un antiguo vano de entrada (a partir de ahora vano oeste), cuyo umbral estaba formado por dos grandes lajas de pizarra colocadas en horizontal (Figura 3d). El estado en el que se encontraba el vano pudo ser el resultado de una excavación parcial que no profundizó excesivamente en sus labores, y por eso tampoco se reflejó en las planimetrías. Los materiales acumulados parecían los vestigios de la ruina del lugar, y de la acumulación de partes caídas del lienzo sur que por gravedad y deslizamiento fueron alojándose en este hueco, ya que hay gran cantidad de piedra con buena talla (seguramente usada como aparejo de muro), así como importantes cúmulos del barro usado para construir. La aparición de este nuevo elemento dotaba al edificio de dos accesos, abiertos respectivamente en el tramo oriental (el que ya conocíamos), y el occidental (el descubierto en 2013), afrontados ambos en un mismo eje (Figura 3c).

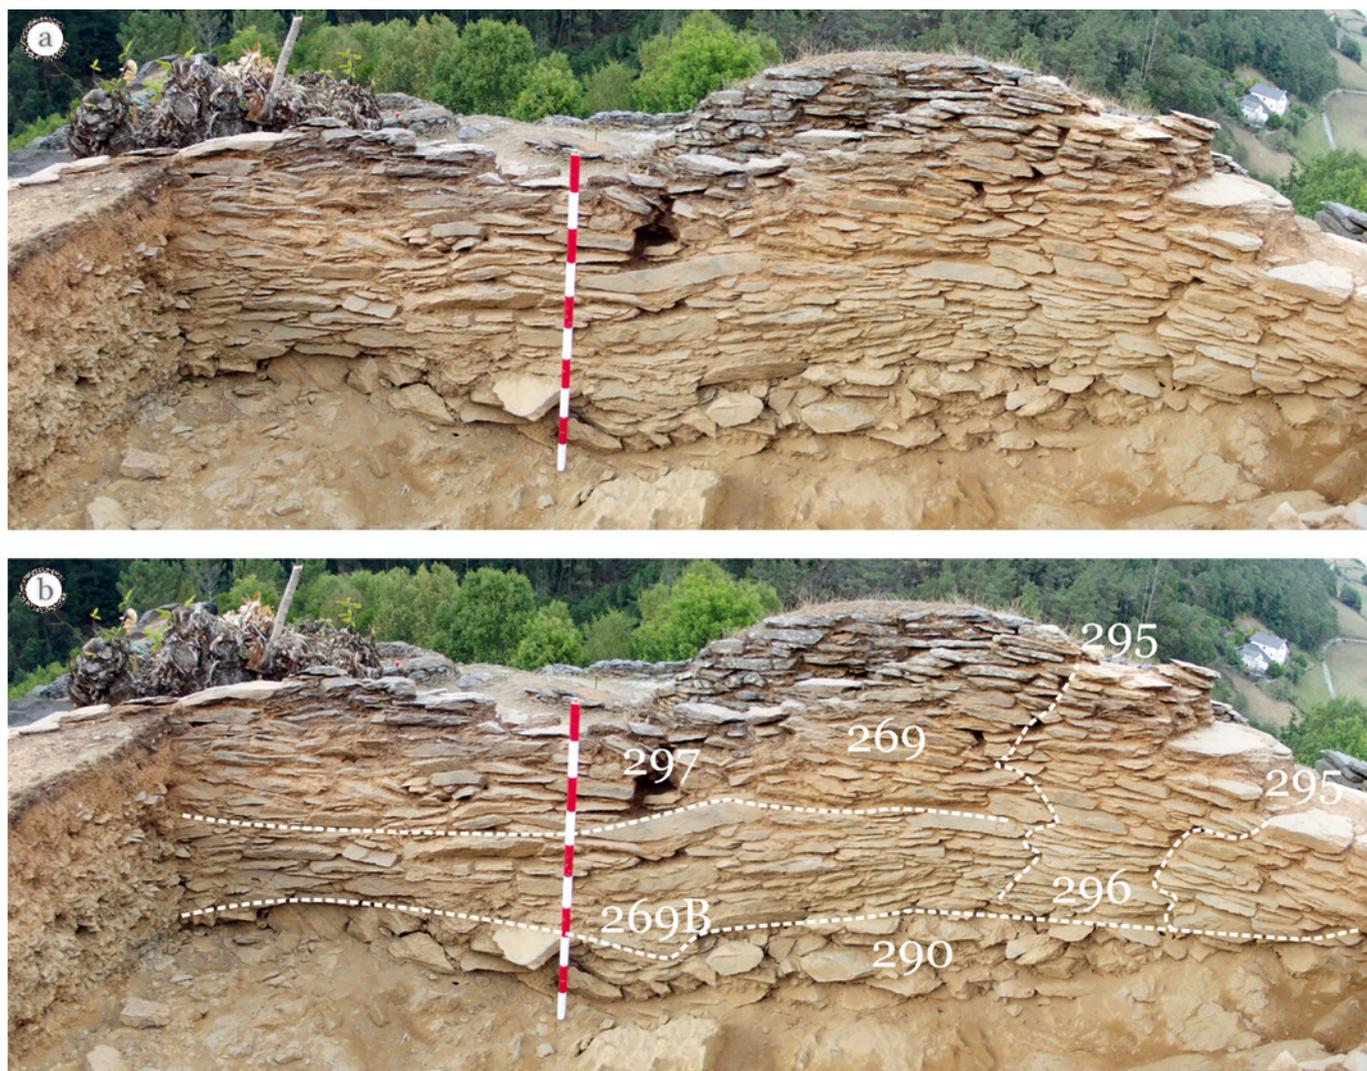
FIGURA 4: Paramento septentrional de C-13 (a) con las unidades estratigráficas diferenciadas (b).

rentes tipos de barro en el montaje del aparejo: uno amarillento (que representa una novedad en la arquitectura del castro) para la zona inferior, y otro rojizo a partir de la mitad del lienzo (Figura 4). Este claro contraste entre dos materiales constructivos bien distintos puede deberse a múltiples razones: las más plausibles es que o bien usaron barro distintos para esas dos partes del paramento (zonas inferiores más húmedas, y zonas medias menos expuestas a la humedad), o bien a que hay dos muros diferentes uno sobre otro. Tampoco habría que descartar que durante la construcción del edificio se les agotara un tipo de barro y recurriesen sobre la marcha a otro, el que, por otro lado, sería más común y por eso se utilizó en la práctica totalidad de los edificios exhumados en el castro.

En cualquier caso, un detalle como este que pudiera parecer sin importancia alcanza más interés cuando en esa pared aparecen también varias suturas y grietas, tanto al interior como al exterior del paramento. La palidez de las evidencias y las dificultades para poder descifrar su trascendencia en los muros de pizarra dificulta que podamos inclinarnos por una interpretación segura de estas evidentes marcas. De todas formas, dos hipótesis podrían explicar tales grietas: o bien hubo diferentes fases murales, o bien la propia presión del terreno sobre este paramento interno produjo resquebrajamientos en sus puntos más débiles,

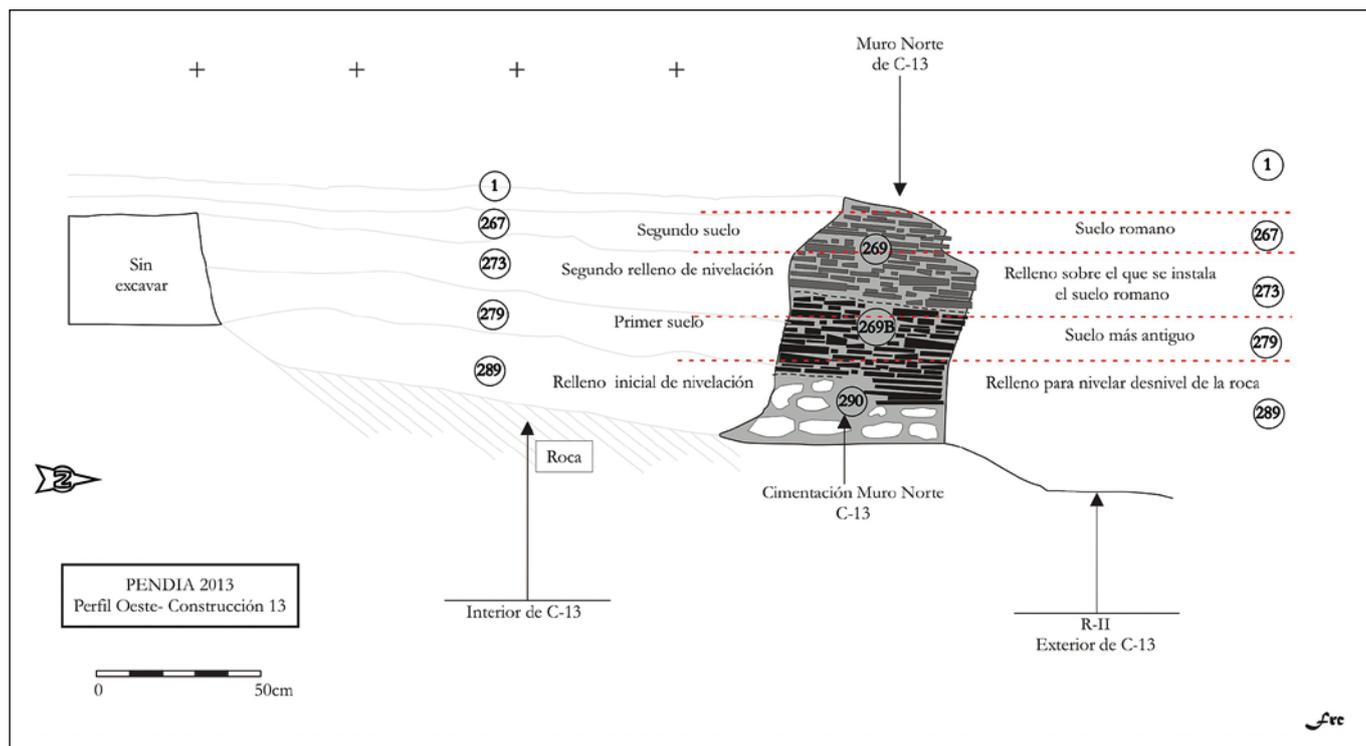
FIGURA 5: Unidades recuperadas en la zona excavada y su relación con el muro septentrional.

no por ello menos eficaz (Figura 5). La capa de relleno decrece ligeramente en el tramo sur y crece en las proximidades del muro norte hasta alcanzar los 40-45 centímetros de grosor. En esta capa³ se localizó carbón, algunos restos de pequeñas pellas de barro semicocidas, junto con una escoria de hierro.

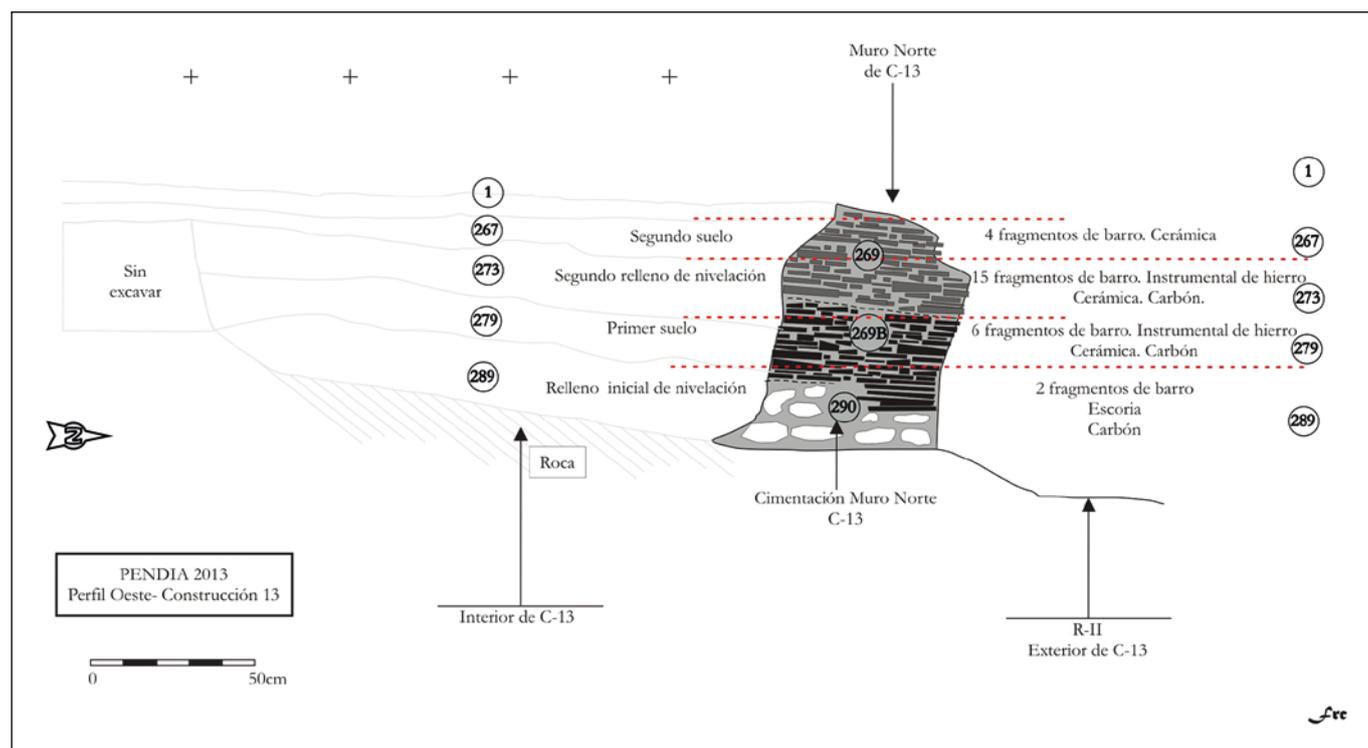
FIGURA 6: Unidades recuperadas en la zona excavada y sus materiales, en relación todo ello al muro septentrional.

Por encima, localizamos una capa de entre 10 y 20 centímetros de potencia de tono rojizo-anaranjado⁶, en la que se halló un considerable número de fragmentos de barro (15 números de inventario); tanto es así que el conjunto resulta uno de los más cuantiosos localizados hasta el momento en el castro (junto con los hallazgos de C-12, durante 2006). Junto al barro, restos cerámicos, de carbón y de hierro⁷, conforman el lote de materiales arqueológicos recuperados. Este estrato se encuentra en relación con la fase del muro septentrional, en el que se usaron arcillas de color rojizo para la agrupación del aparejo (Figura 6).

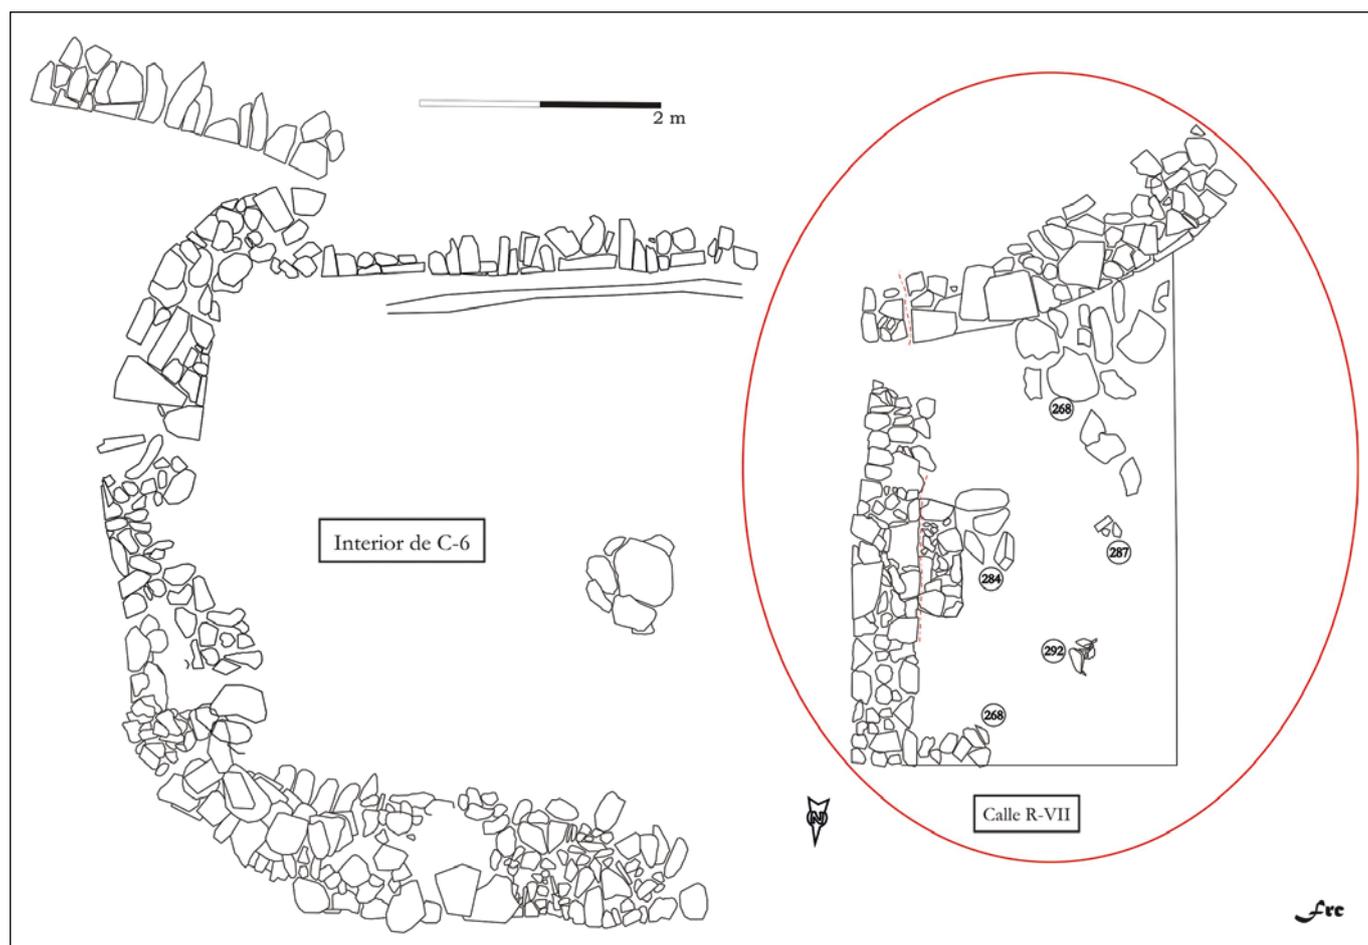
FIGURA 7: Planta de C-6 y a la derecha su calle de acceso.

El interés por este espacio proviene de la excavación en el año 2009 de C-6, que permitió también el sondeo parcial de la calle anexa (R-VII) y la aparición de un conjunto de evidencias ciertamente particulares que durante ese año no pudieron ser investigadas. Por esa razón, aprovechamos la campaña de 2013 para ampliar el sondeo en la calle hasta unos 9 m² (Figura 7).

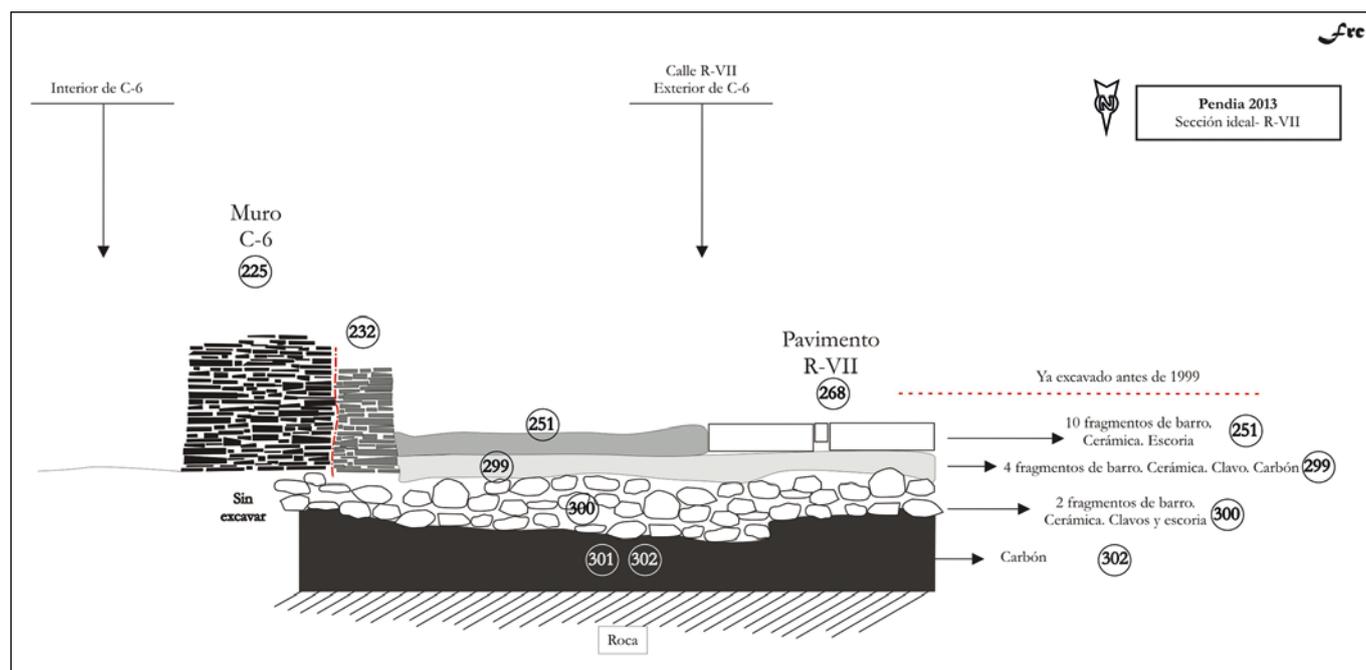
FIGURA 8: Sección figurada de la calle R-VII en base a la información arqueológica disponible.

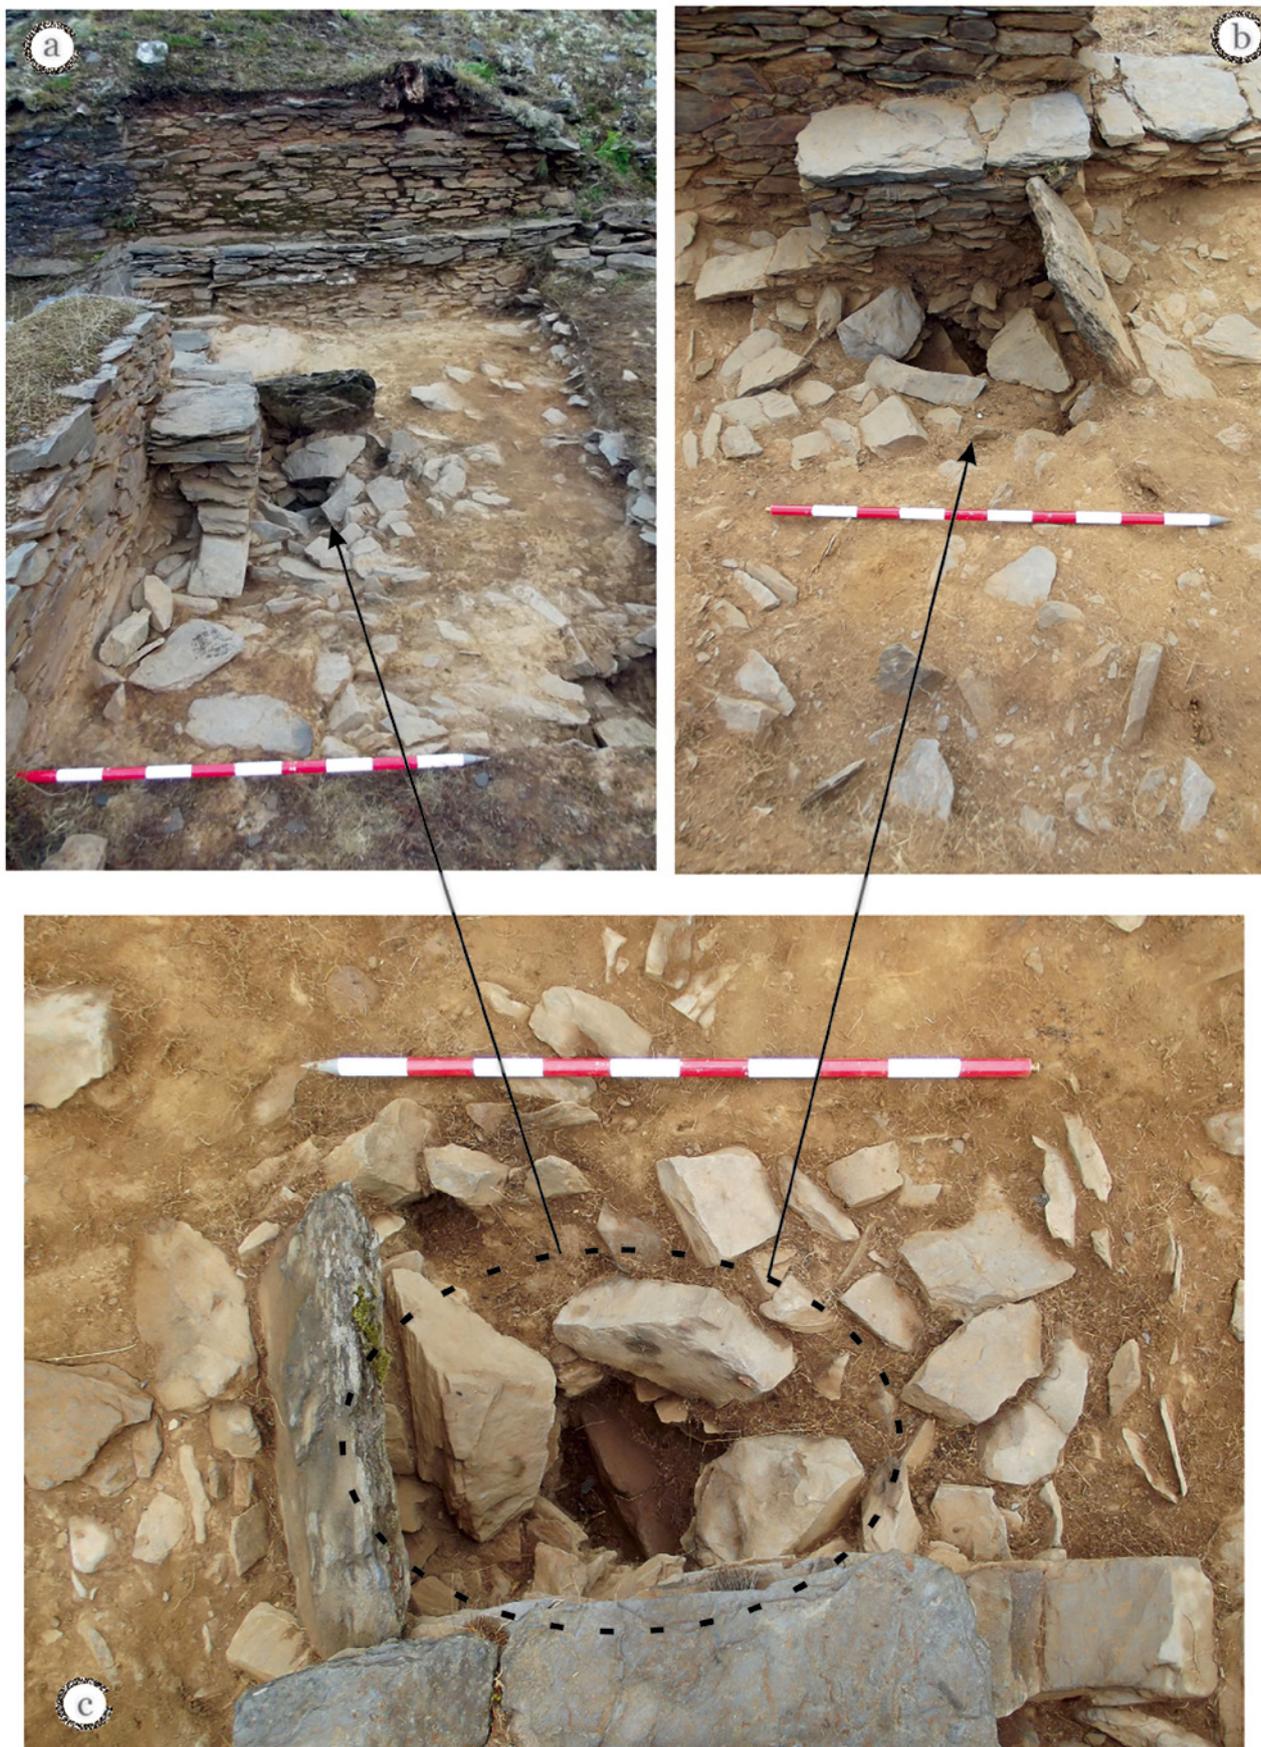
FIGURA 9: Restos de un hoyo de poste: a) Vista desde el norte; b) Vista desde el oeste; c) Vista cenital.

La excavación de otros sectores del poblado nos proporcionó testimonios de estructuras construidas con esta técnica, quizá porque la tradición de levantar paredes con entramados de madera y barro estuvo muy presente durante muchas fases del poblado, de lo que pueda dar buena muestra el conjunto de restos aparecidos en C-3 (Rodríguez, 2017: 101 y *ss.*). En el caso de R-VII las evidencias tras la excavación de 2013 resultaron ser muy semejantes, ya que pegado al machón de refuerzo nos apareció un hoyo circular producto a buen seguro de la colocación, en su momento, de un gran poste (Figura 9). Desgraciadamente, bien debido a la excavación parcial de este sector, o bien por la propia evolución sedimentaria del sitio tras su excavación, el agujero fue invadido por una raíz que dio a la tierra una tez oscura y que imposibilitó la recuperación de restos de madera u otros elementos orgánicos. Sin embargo, la presencia de tres grandes piedras clavadas en ángulo de 45° en el contorno del círculo, el diámetro del vaciado (unos 35-40 centímetros), así como el tamaño de los calzos que lo fijaban, nos permiten clasificarlo como un hoyo de poste.

La presencia de esta sujeción daría sentido también a la laja clavada en vertical, afrontada al agujero del hoyo y apoyada parcialmente contra el murete. Esta lastra pudo servir de protección al madero frente a las aguas que debieron discurrir a favor de pendiente por la calle, evitando la

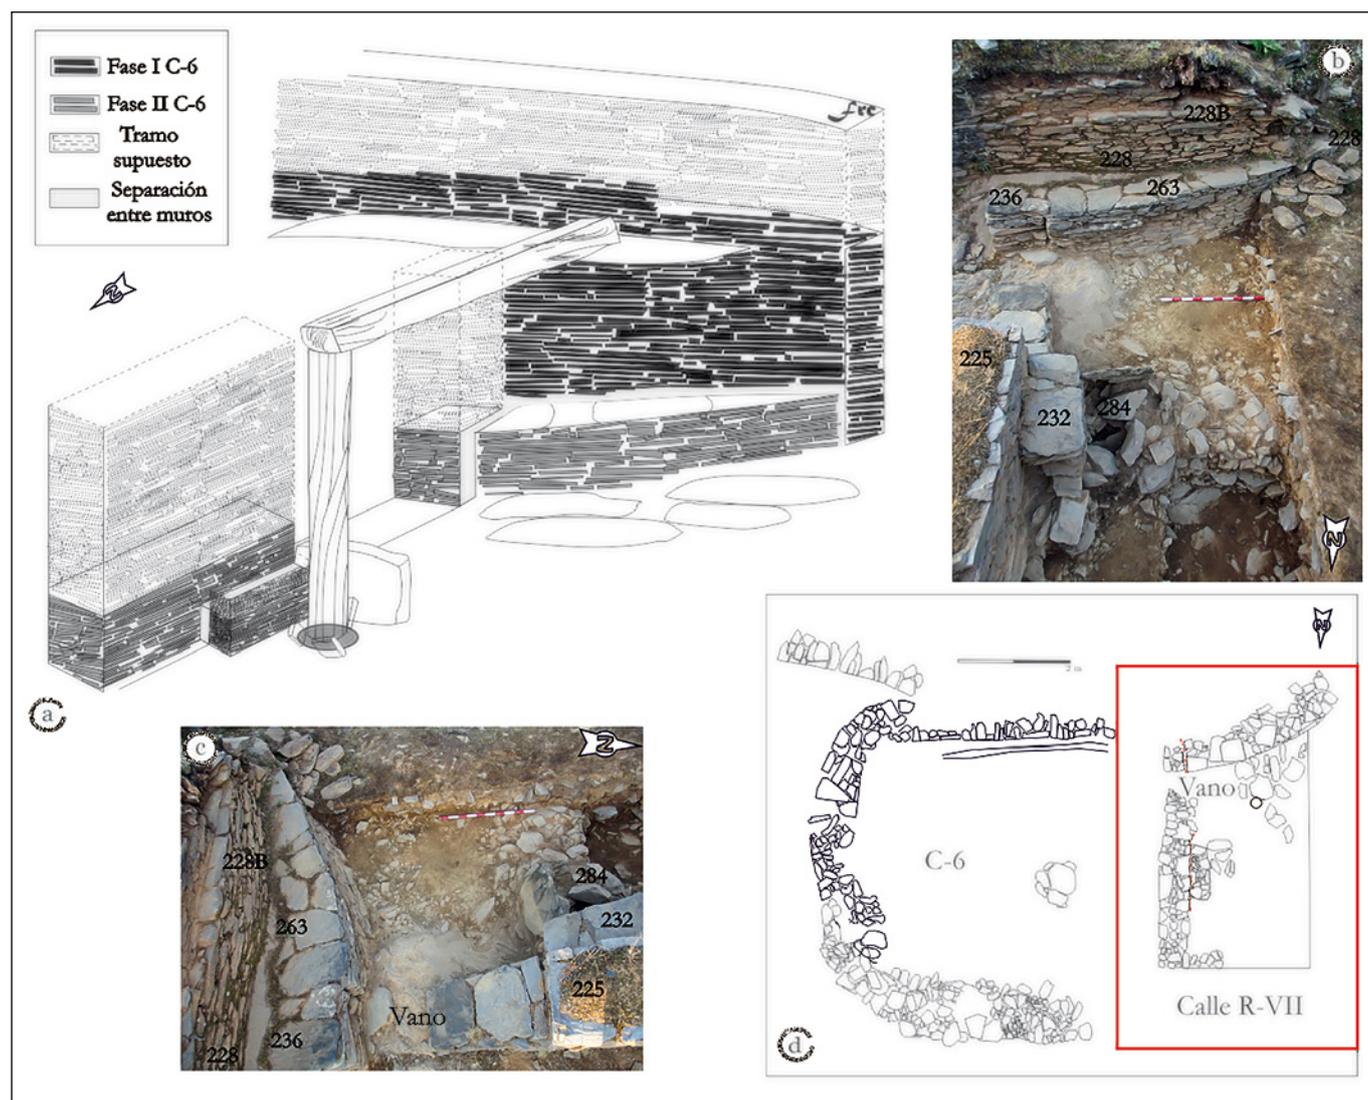
FIGURA 10: a) Reconstrucción del espacio en base a los datos arqueológicos; b) Vista de la excavación desde el norte; c) Fotografía de la excavación desde el vano de entrada; d) Planta de situación.
