INTERVENCIONES EN EL PATRIMONIO CULTURAL ASTURIANO

INTERVENCIONES EN CASTROS

TRABAJOS DE CONSERVACIÓN Y MANTENIMIENTO EN CASTROS DEL VALLE DEL NAVIA

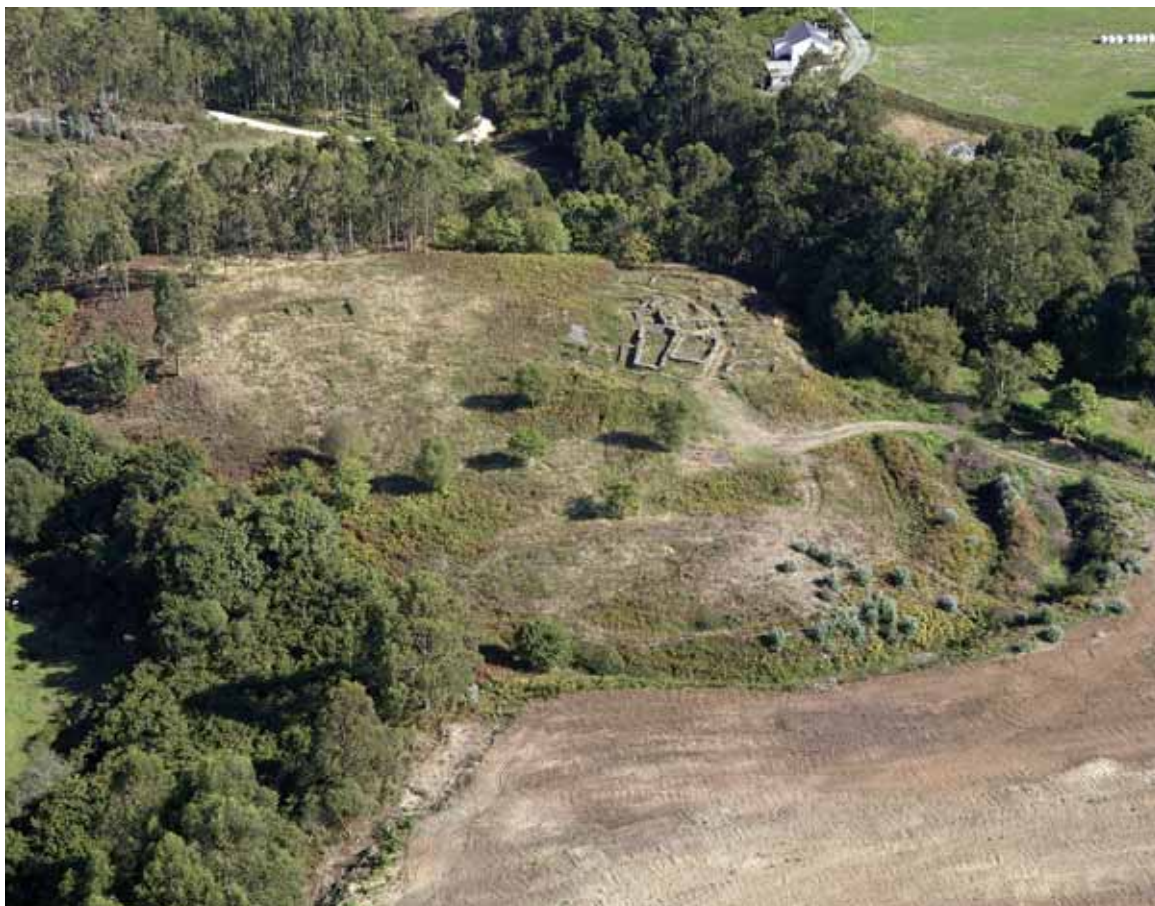
En el Monte del Castro de Mohías, fue el Ayuntamiento de Coaña la institución que sufragó, también con fondos PRODER, la limpieza y desescombro de la explanada anterior al yacimiento, degradada a condición de vertedero desde la construcción del polígono industrial vecino.

▼ Monte del Castro, Mohías.

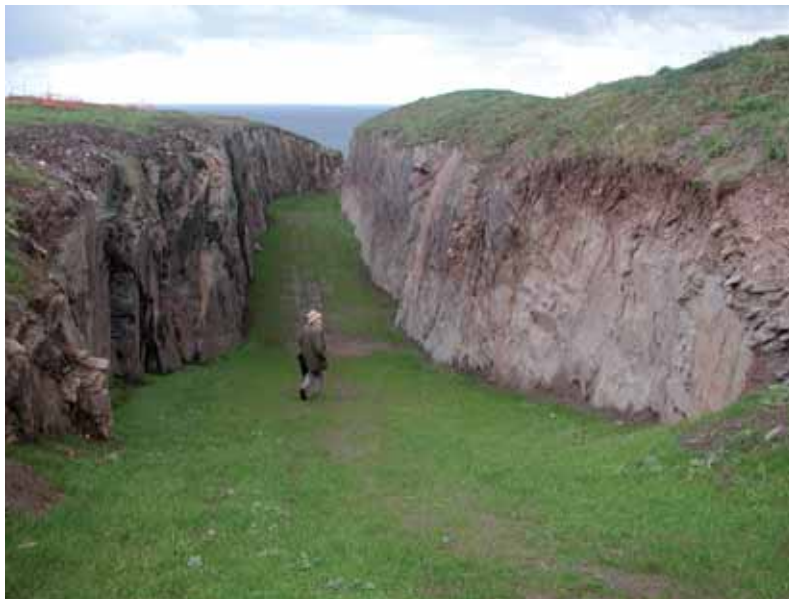
◀ Cabo Blanco, Valdeparés. Tras el vaciado de vertidos industriales, el foso principal muestra, a pesar de los depósitos antiguos aún intactos, dimensiones monumentales.

En el caso de Cabo Blanco, la intervención ha consistido en el desescombro del foso principal, liberándolo de las toneladas de vertidos acumulados durante décadas, hasta alcanzar los horizontes de interés arqueológico. Esta obra, asumida por el Ayuntamiento de El Franco con financiación PRODER, se desarrolló bajo la dirección de los técnicos del Plan Arqueológico de la Cuenca del Navia.

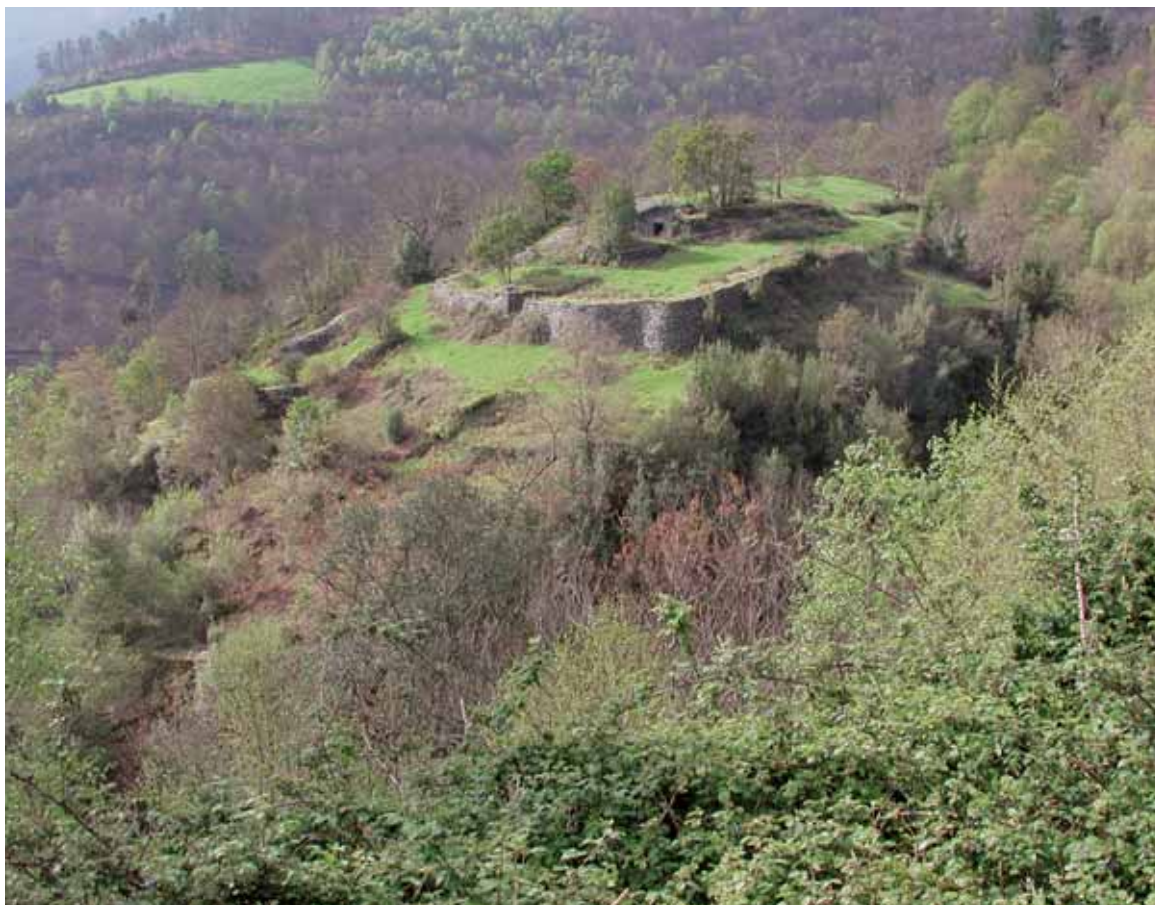
▼ El Castelón de Illano.

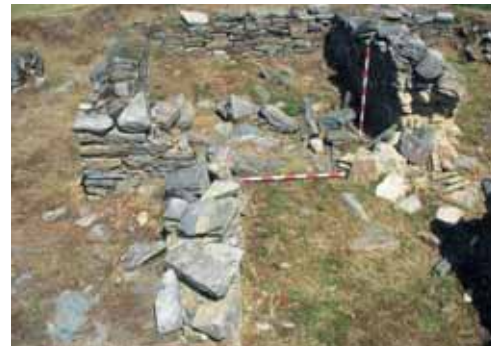
Aspecto de la construcción C-19
▼ antes de la intervención

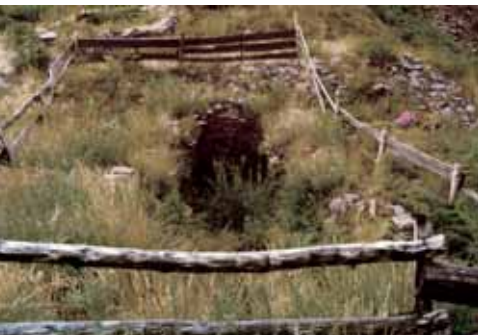
Aspecto del primer edificio termal
▼ antes de la intervención.

Desde que se reiniciase la actividad arqueológica en el castro se ha intervenido, en diferente medida, sobre media docena de edificios. La primera y más urgente actuación tuvo como objetivo la consolidación de los dos edificios termales o saunas rústicas descubiertas por Antonio García y Bellido y Juan Uría Rúa. Tras su reexcavación íntegra, se procedió al reforzado de las cabezas de los muros con añadido, según los casos, de una o dos hiladas de lajas mediante una mezcla de arena, cemento y cal en proporción 4:1:1, a la que se añadió tierra de la zona en superficie para igualar texturas y colores. Se colocaron fragmentos de pizarra nueva cada 40 o 50 cm para distinguir las hiladas añadidas de las originales. Se reintegraron las losas perdidas de la caldera del edificio menor y se realizó la limpieza superficial de los muros mediante cepillado de seco y con agua. En el edificio mayor, ante la imposibilidad de practicar un desagüe que permitiera corregir el importante problema de anegamiento interior, se procedió, previo sellado de la superficie de intervención, a la elevación del horizonte interno de circulación hasta alcanzar su cota original.

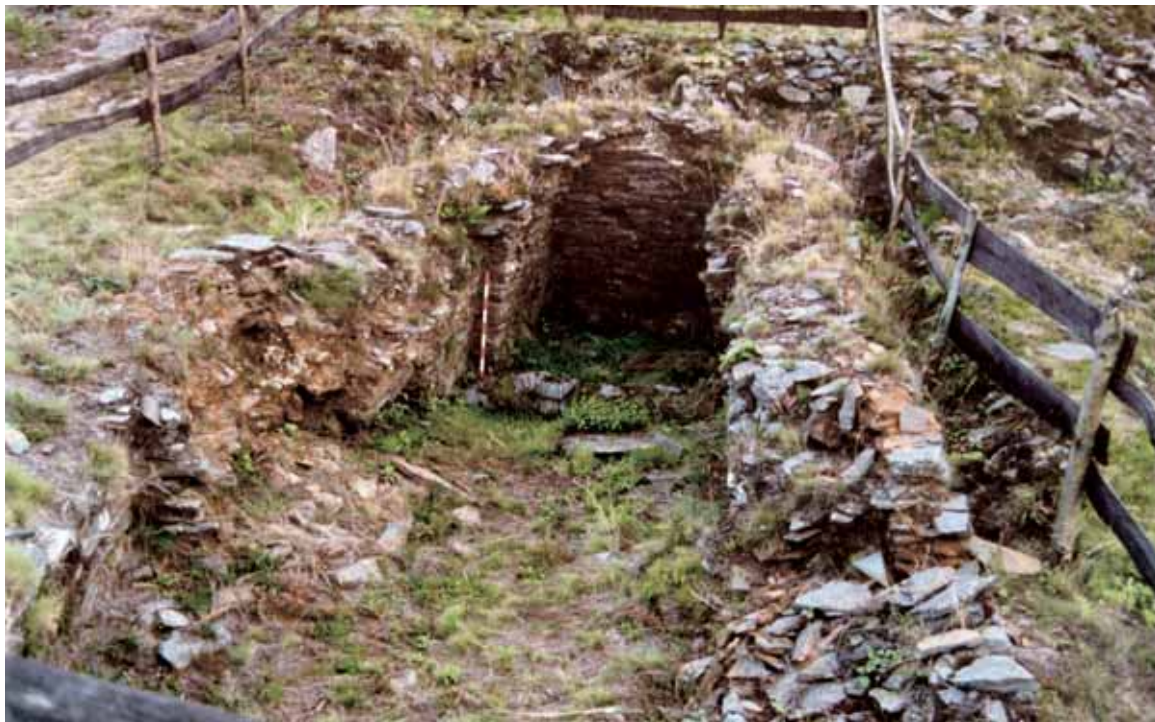
▲ Aspecto del segundo edificio termal tras el desbroce de vegetación previo a la intervención.

Sobre el resto de los edificios intervenidos, a razón de uno por campaña, las actuaciones se han limitado a la retirada de escombros y limpieza de vegetación, procediéndose, cuando el estado de los muros así lo indicaba, al saneamiento de los mampuestos alterados, reintegrándose la estructura en condiciones de suficiente estabilidad, con material original e indicación de la línea de intervención.

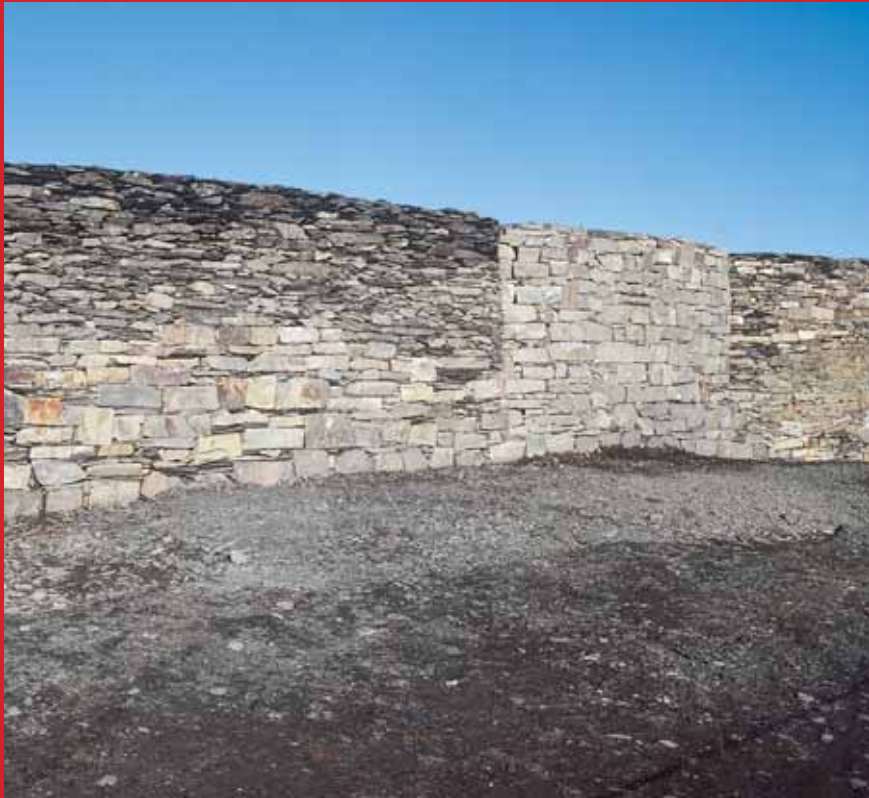
La intervención arqueológica permitió identificar elementos desconocidos en la estructura del edificio y estabilizar la frágil cubierta de cabecera característica de las primitivas saunas castreñas (siglo IV a.C.).

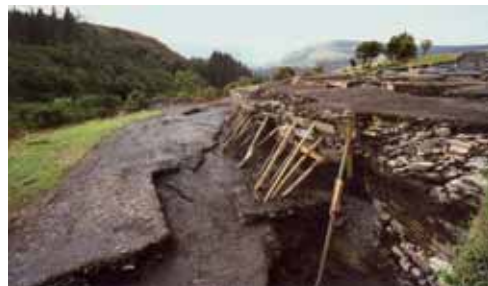
▲ El pronunciado desplome de las murallas, ocasionado por sucesivos empujes sísmicos, requirió su progresivo apuntalamiento hasta completar su excavación y estudio.

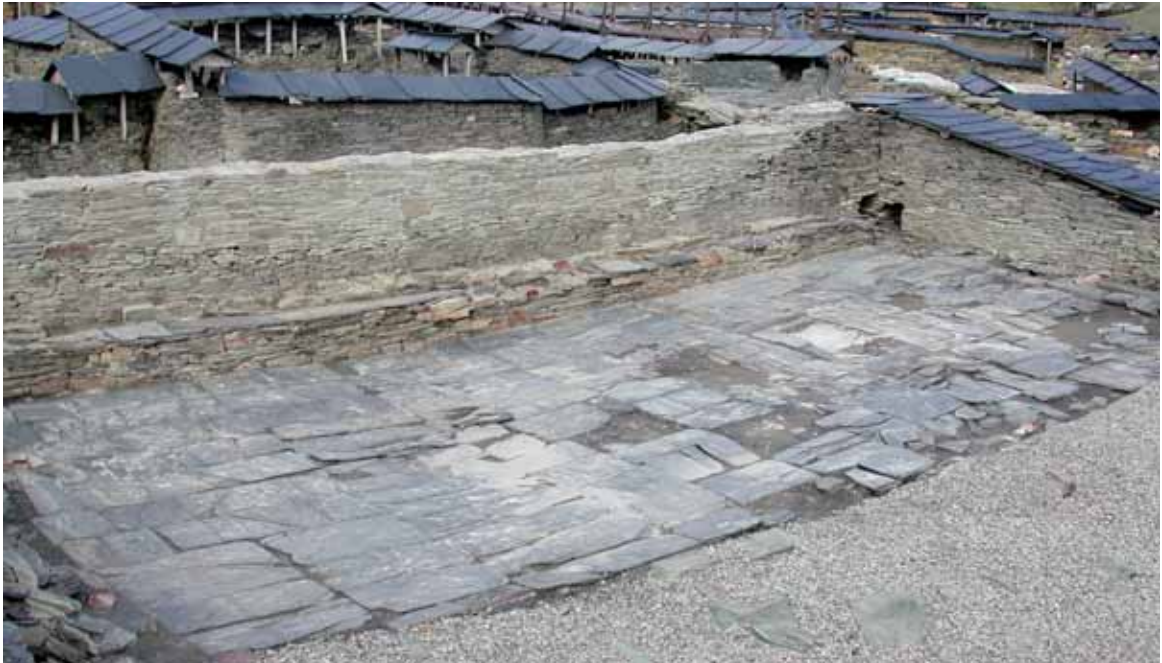
El edificio-plaza una vez finalizada la
 ▼ consolidación del muro norte.

La pronunciada inclinación del lienzo septentrional del gran edificio pavimentado requirió la consolidación de sus paramentos superiores que aparecen desmantelados, y sus mampuestos ordenadamente dispuestos, sobre la superficie de la plaza.

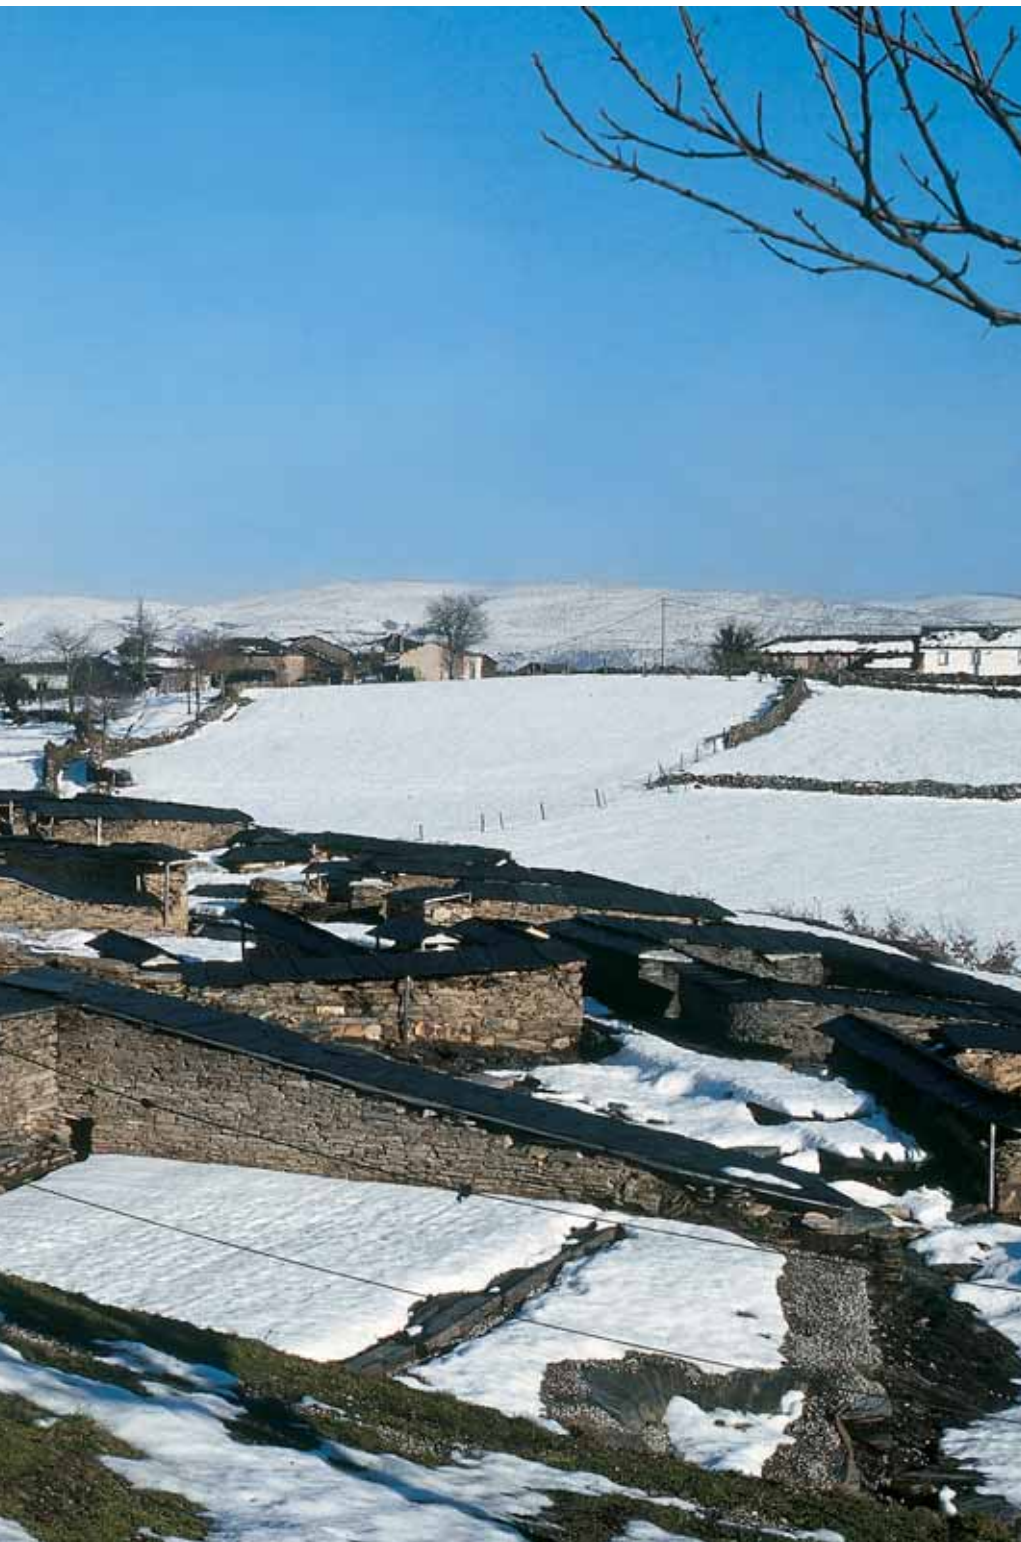
Las condiciones meteorológicas extremas que caracterizan el clima de las tierras altas del Navia resultan altamente dañinas para los muros exhumados. Por esta razón fueron íntegramente protegidos con cubiertas de pizarra local a dos aguas sobre estructuras modulares de castaño, ◀ reversibles y no invasivas.

- 1) Identificación de la testa del muro a proteger.
- 2) Fabricación de armazones de castaño, dispuestos en módulos no superiores a los 2 m para facilitar su desplazamiento.
- 3) Cubierta a dos aguas con lajas de pizarra y voladizo de extensión variable según la necesidad.

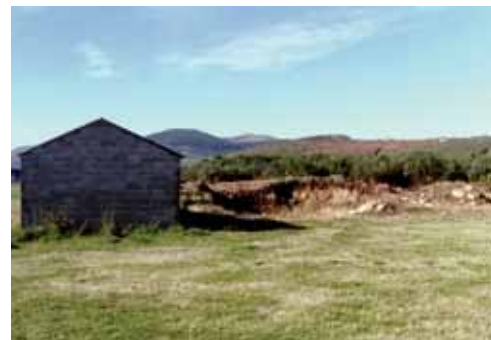
▲ Aspecto del túmulo tras el desbroce previo a la intervención. Una tercera parte de su estructura había sido destruida y su entorno se presentaba seriamente degradado por el desarrollo de la vegetación arbustiva, los escombros y la construcción de una caseta de uso agrario.

En principio, ante la pérdida de más del 50% de la masa tumular original, el volumen restante, que se presentaba a modo de cuarto de esfera y un frente estratigráfico de superficie subsemicircular, requería la instalación de una pantalla que frenase su deterioro y consiguiese derrumbe. Ésta fue levantada en ladrillo con fijación al suelo mediante pilares que permitieron su utilización como anclaje del principal panel interpretativo. Si bien la intención original era levantar éste en losa local de pizarra sobre la que posteriormente se restituiría, mediante grabado artesanal, la secuencia estratigráfica reconocida, finalmente, ante la vulnerabilidad mostrada por la piedra a las primeras agresiones —grabados, golpes, pintadas—, se optó por restituir este frente con paneles compactos de resinas termoendurecibles con 70% de fibras de madera no laminada y superficies de resinas pigmentadas fijadas mediante descarga de electrones. Entre las ventajas de este material, por entonces novedoso, estaban su alta resistencia a las radiaciones, a la intemperie, al desgaste y al vandalismo, permitiendo, además, el grabado fiel de la grafía deseada.

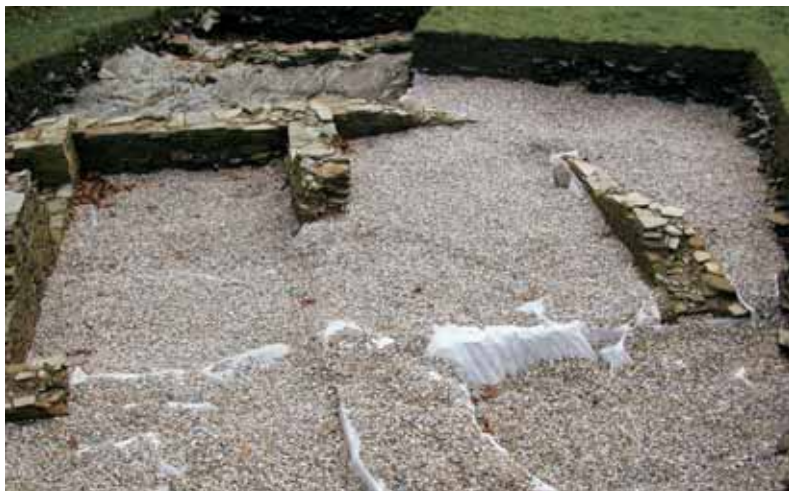
El procedimiento habitual es, además de la consolidación de los muros, la protección de la superficie excavada mediante estructuras de madera, geotextiles y grava ligera.

Por lo que a la protección de los depósitos arqueológicos no murales respecta, éstos son íntegramente cubiertos por lonas geotextiles y grava ligera en cantidad suficiente para evitar su exposición a la intemperie. En ocasiones, determinados elementos singularmente vulnerables, son además protegidos por estructura de madera o superficies arenosas convenientemente selladas. Este procedimiento ha sido empleado en el caso de algunos hogares y pavimentos frágiles por su composición o avanzado estado de degradación.
